سنگ سوراخ کاری شده با ابعاد ۲۰۰\*۴۰۰ میلیمتر

آزمایش برش:

روش انجام آزمون: طبق درخواست مشتری

سرعت انجام آزمون: 2mm/min

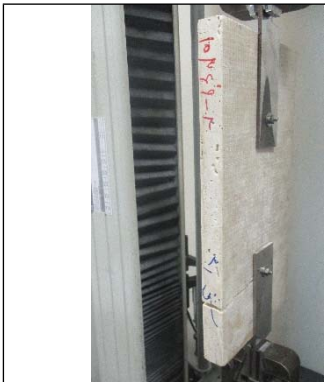
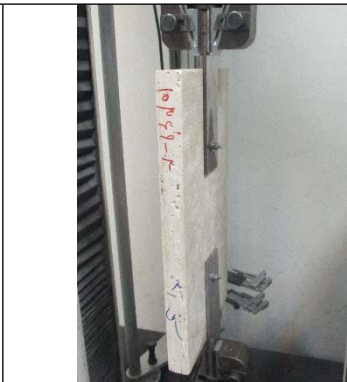
| ردیف | نام نمونه | حداکثر نیرو (KN) | توضیحات |
|---|---|---|---|
| 1 | FISCHER | 8.14 | با اعمال نیروی برشی بر روی نمونه، در نیروی 8.14KN مطابق عکس زیر تخریب شد |

| تصویر نمونه ردیف 1 پس از انجام آزمون | تصویر نمونه ردیف 1 در حین انجام آزمون |

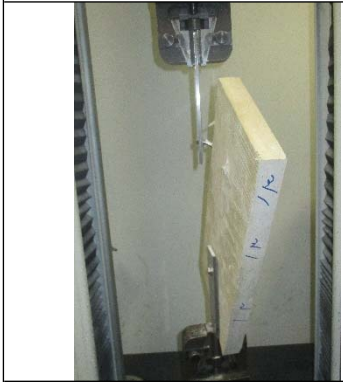
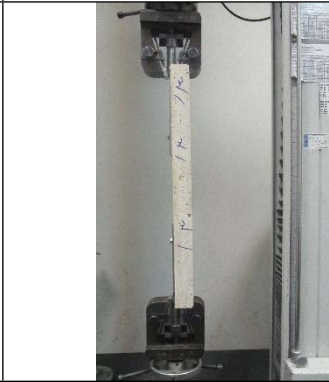
| ردیف | نام نمونه | حداکثر نیرو (KN) | توضیحات |
|---|---|---|---|
| 2 | KEIL | 6.81 | با اعمال نیروی برشی بر روی نمونه، در نیروی 6.81KN مطابق عکس زیر تخریب شد |

| تصویر نمونه ردیف 2 پس از انجام آزمون | تصویر نمونه ردیف 2 در حین انجام آزمون |

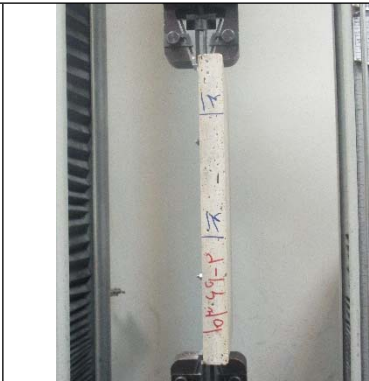
| ردیف | نام نمونه | حداکثر نیرو (KN) | توضیحات |
|---|---|---|---|
| 3 | FISCHER | 9.63 | با اعمال نیروی برشی بر روی نمونه، در نیروی 9.63KN مطابق عکس زیر تخریب شد |

| تصویر نمونه ردیف 3 پس از انجام آزمون | تصویر نمونه ردیف 3 در حین انجام آزمون |

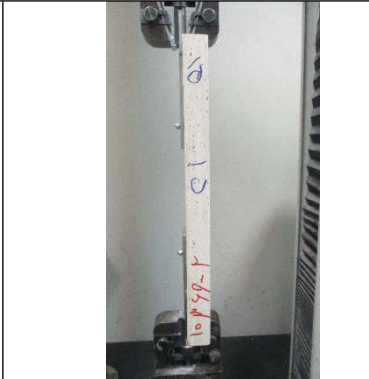
| ردیف | نام نمونه | حداکثر نیرو (KN) | توضیحات |
|---|---|---|---|
| 4 | FISCHER | 7.37 | با اعمال نیروی برشی بر روی نمونه، در نیروی 7.37KN مطابق عکس زیر تخریب شد |

| تصویر نمونه ردیف 4 پس از انجام آزمون | تصویر نمونه ردیف 4 در حین انجام آزمون |

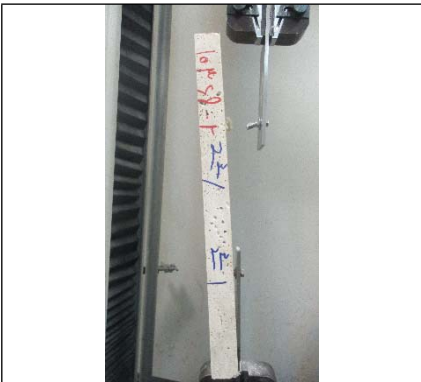
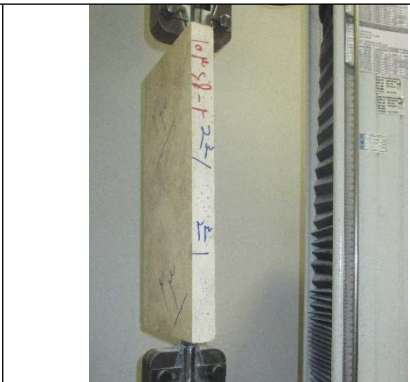
| ردیف | نام نمونه | حداکثر نیرو (KN) | توضیحات |
|---|---|---|---|
| 11 | KEIL | 5.49 | با اعمال نیروی برشی بر روی نمونه، در نیروی 5.49KN مطابق عکس زیر تخریب شد |

| تصویر نمونه ردیف 11 پس از انجام آزمون | تصویر نمونه ردیف 11 در حین انجام آزمون |

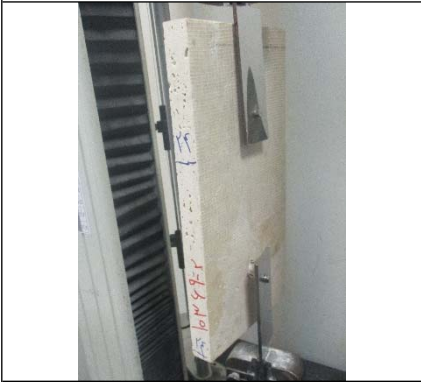
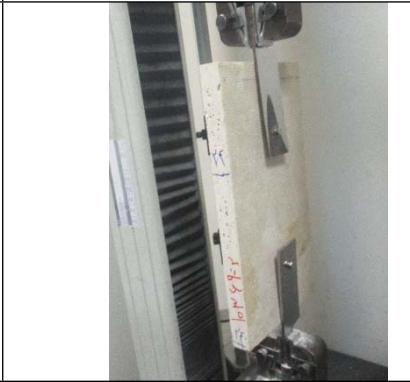
| ردیف | نام نمونه | حداکثر نیرو (KN) | توضیحات |
|---|---|---|---|
| 12 | KEIL | 5.24 | با اعمال نیروی برشی بر روی نمونه، در نیروی 5.24KN مطابق عکس زیر تخریب شد |

| تصویر نمونه ردیف 12 پس از انجام آزمون | تصویر نمونه ردیف 12 در حین انجام آزمون |

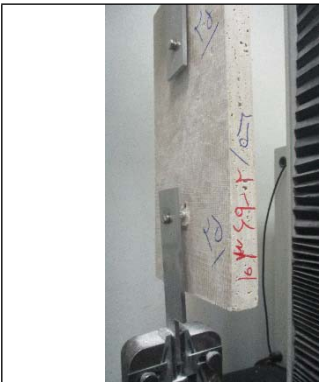
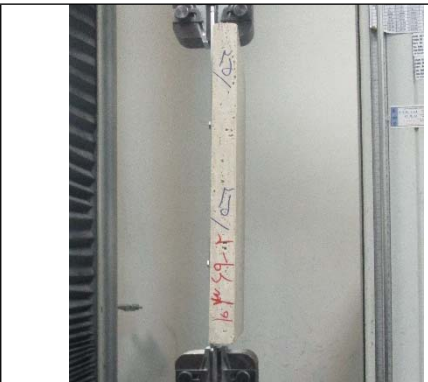
| ردیف | نام نمونه | حداکثر نیرو (KN) | توضیحات |
|---|---|---|---|
| 13 | KEIL | 6.31 | با اعمال نیروی برشی بر روی نمونه، در نیروی 6.31KN مطابق عکس زیر تخریب شد |

| تصویر نمونه ردیف 13 پس از انجام آزمون | تصویر نمونه ردیف 13 در حین انجام آزمون |

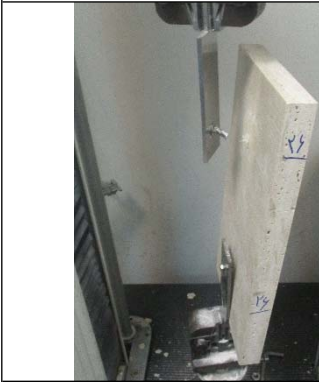
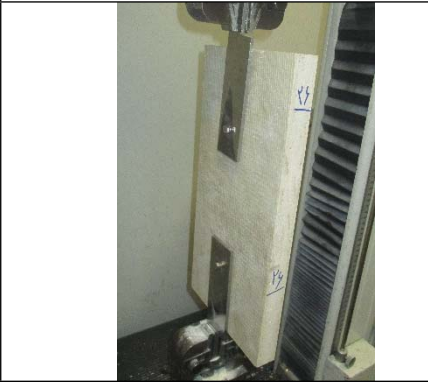
| ردیف | نام نمونه | حداکثر نیرو (KN) | توضیحات |
|---|---|---|---|
| 14 | KEIL | 6.11 | با اعمال نیروی برشی بر روی نمونه، در نیروی 6.11KN مطابق عکس زیر تخریب شد |

| تصویر نمونه ردیف 14 پس از انجام آزمون | تصویر نمونه ردیف 14 در حین انجام آزمون |

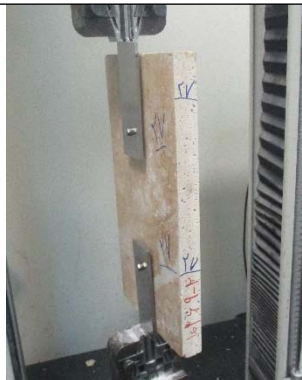
| ردیف | نام نمونه | حداکثر نیرو (KN) | توضیحات |
|---|---|---|---|
| 15 | KEIL | 4.86 | با اعمال نیروی برشی بر روی نمونه، در نیروی 4.86KN مطابق عکس زیر تخریب شد |

| تصویر نمونه ردیف 15 پس از انجام آزمون | تصویر نمونه ردیف 15 در حین انجام آزمون |

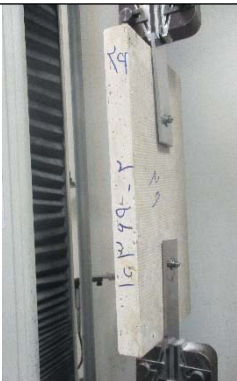
| ردیف | نام نمونه | حداکثر نیرو (KN) | توضیحات |
|---|---|---|---|
| 16 | FISCHER | 4.46 | با اعمال نیروی برشی بر روی نمونه، در نیروی 4.46KN مطابق عکس زیر تخریب شد |

| تصویر نمونه ردیف 16 پس از انجام آزمون | تصویر نمونه ردیف 16 در حین انجام آزمون |

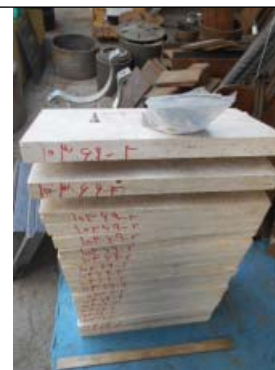
تصویر نمونه ارسال شده جهت انجام آزمون
